**RELATÓRIO TÉCNICO Nº 14413/2015**

**EMPRESA: O. C. ROQUE - METALURGICA - ME**

Submeter o grampo à carga vertical concentrada.

Avaliar a resistência do grampo para prender forro de PVC no tubo metalon de 15 mm x 15 mm.

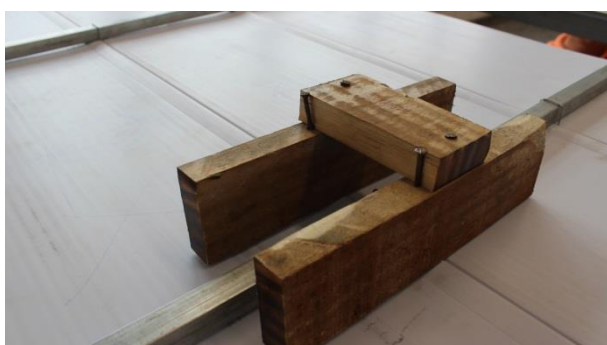
**Figura 2 – Suporte de madeira**

1. Montar estrutura composta por tubo de metalon, forro de PVC e grampo (ver Figura 1 do Anexo);
2. Posicionar suporte de madeira desenvolvido pelo cliente sobre o forro de PVC para aplicação da carga (ver Figura 2 do Anexo);
3. Aplicação de 2,00 kg de massa inicial (ver Figura 3 do Anexo);
4. Aumento gradual de 0,50 kg da massa até avaria da estrutura.

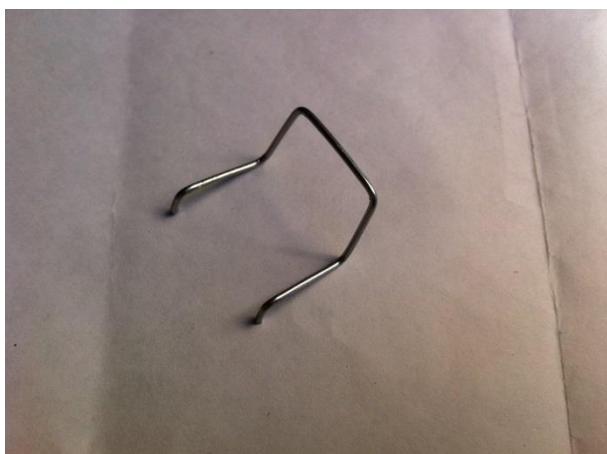
**Figura 4 – Grampo de fixação de forro de PVC**

Produto: grampo de fixação de forro de PVC (ver Figura 4 do Anexo).

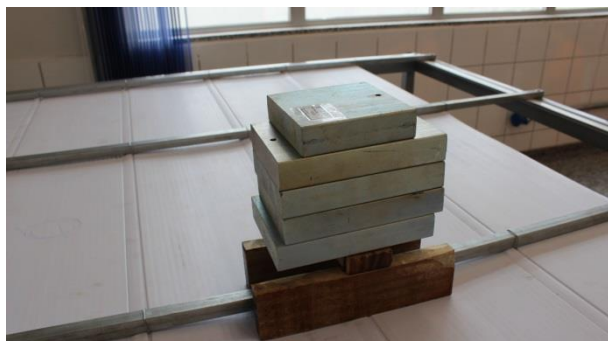
**Figura 8 – Aplicação de 14,25 kg**
